“Una preziosa esperienza”

Antonio Fimiani, M.M. spec., racconta come ebbe modo di risolvere un’avarìa occorsa in volo all’elicottero NH500M Volpe 86, facendo ricorso ad una semplice lattina di Coca Cola...

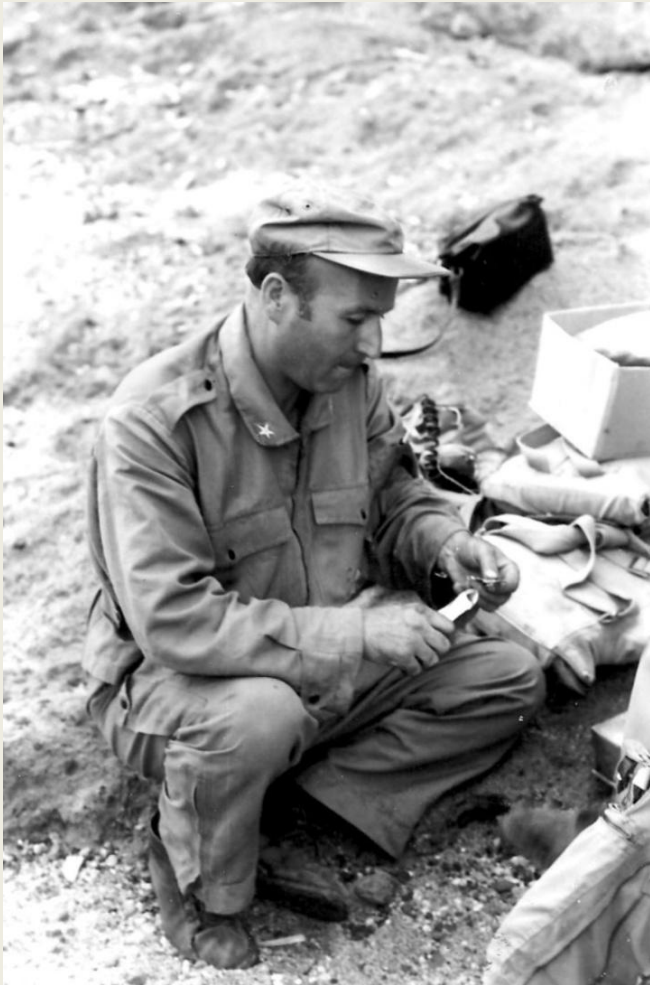
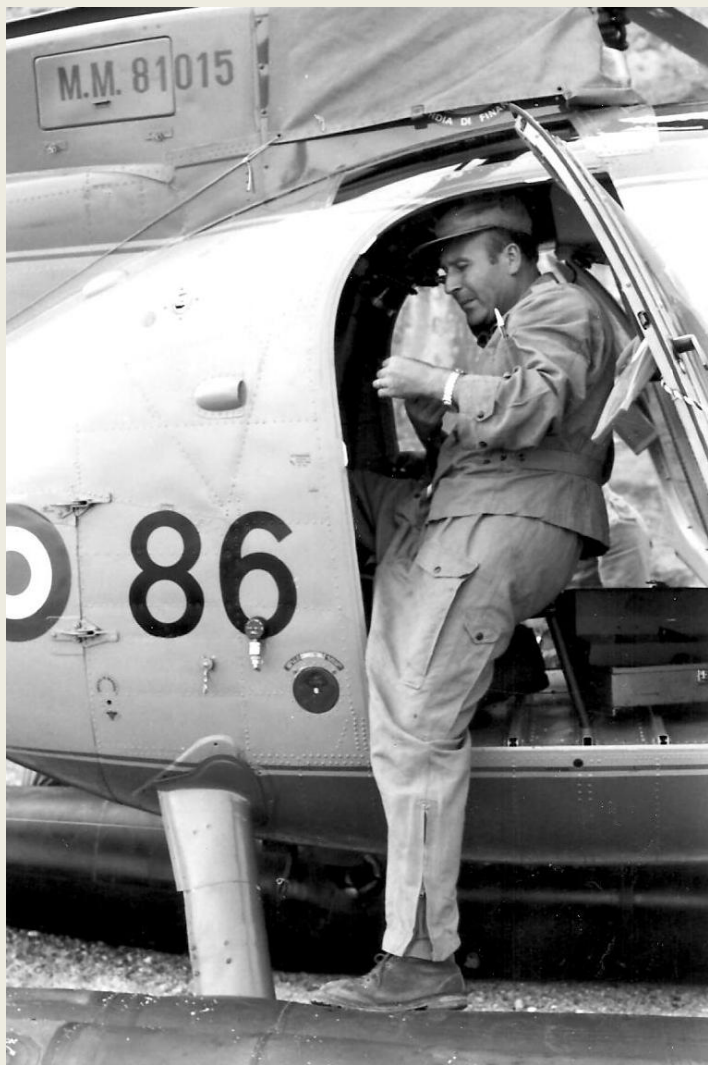
Lo specialista Antonio Fimiani, aperta la scatola di trasmissione, riscontra la rottura della cinghia di raffreddamento e, dovendola sostituire, richiede il ricambio al Comando Gruppo Aereo di Roma (unico Comando a disporre) in procedura di urgenza.

Però mi rendo subito conto che essa è leggermente più lunga di quella sbarcata e che non ho diversa soluzione se non aspettare un'altra cinghia da Roma oppure trovare – in quel posto insolito - uno spessore adatto per regolare la tensione della cinghia, come previsto dal manuale di manutenzione del velivolo in casi simili.

Un flash mi porta a dare uno sguardo sotto il lato destro del galleggiante, già lambito dal mare, e scorgo nelle vicinanze una lattina di Coca Cola vuota galleggiante.

Raccolgo la lattina, la taglio e ne ricavo delle strisce.

Quindi – utilizzando le lamine ricavate dalla lattina di Coca Cola - inizio a “spessorare” il supporto tendicinghia fino a portarlo ai valori previsti per la sua regolare tensione.

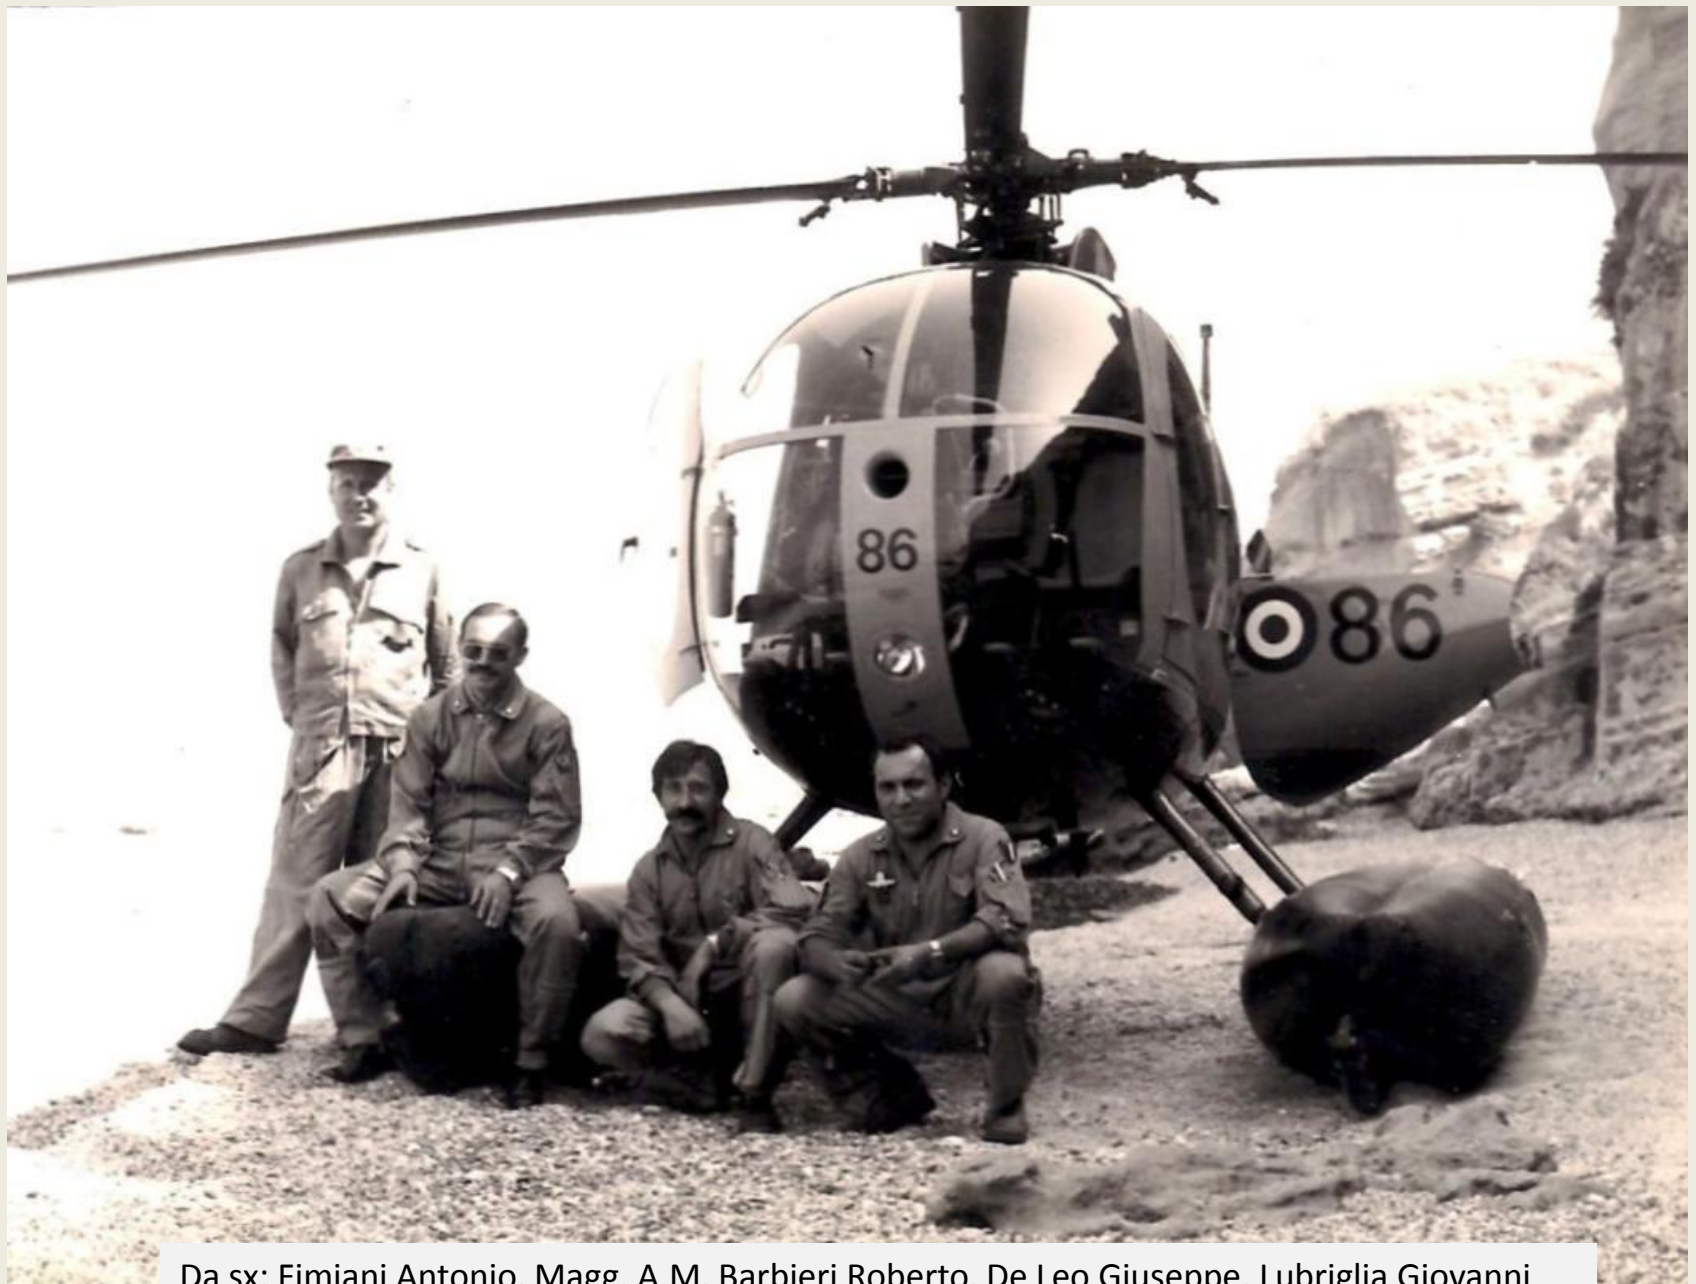
La foto mostrata nella prossima pagina, scattata durante l'attesa della nuova cinghia per la trasmissione, chiarisce, più che ogni possibile descrizione, la precarietà del fortunoso posto di atterraggio in emergenza (fra riva del mare e alto costone, su terreno sabbioso) in relazione sia all'agibilità per l'intervento di riparazione dell'avaria occorsa, sia alle possibili conseguenze sul velivolo, a causa del peggioramento delle condizioni meteo-marine, ove non si fosse provveduto ad una rapida riparazione.
