Foto tratte dall'Album personale del sott/le specialista Antonio Fimiani

In queste ultime tre pagine di ricordi fotografici, la didascalia merita di essere sostituita dalla narrazione diretta da parte di Antonio Fimiani di un brillante intervento tecnico da lui operato in “stato di necessità”.
Detta narrazione meriterebbe il titolo : **“Le soluzioni geniali”** - Foto 1 di 3

Elicottero: NH500M Volpe 86.

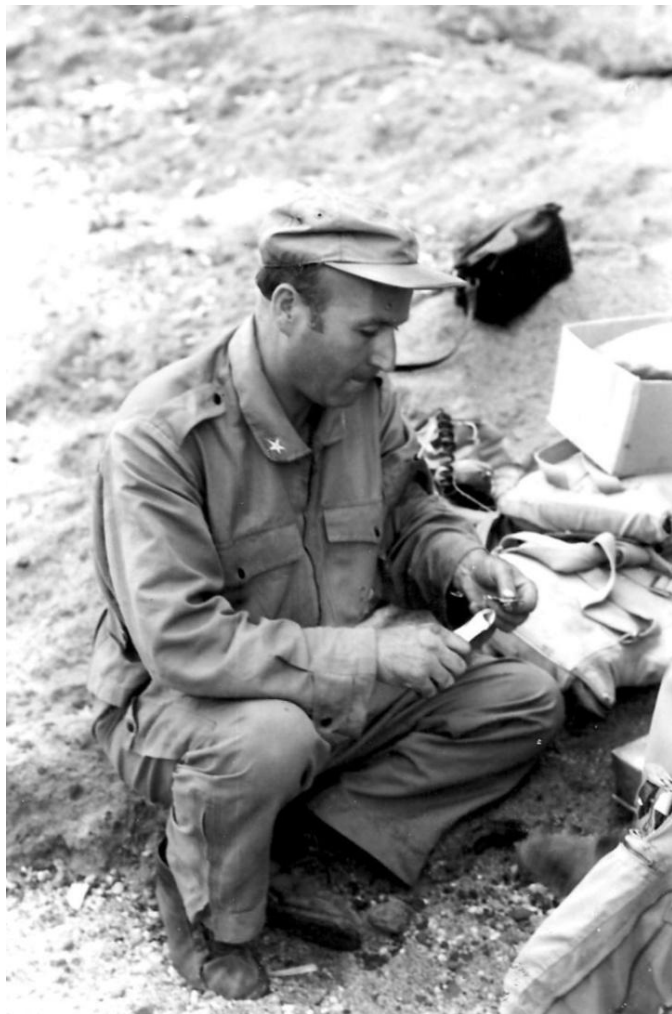
A causa dell'aumento della temperatura olio trasmissione in volo, il pilota – Cap. Monterosso Giovanni - atterra per controlli sul bagnasciuga del litorale di Pizzo Calabro a ridosso di un'alta parete rocciosa.

Lo specialista Antonio Fimiani riscontra la rottura della cinghia di raffreddamento e richiede con urgenza una cinghia di ricambio, disponibile solo presso il Comando Gruppo Aereo di Roma.

Mentre si attende che il particolare richiesto giunga da Roma - portato personalmente dal Magg. A.M. Barbieri Roberto, Capo Ufficio Tecnico A.M. Addetto al nostro Servizio Aereo - le condizioni meteo-marine peggiorano e volgono verso burrasca: si alza il livello del mare e la risacca comincia a lambire il galleggiante destro dell'elicottero.

Antonio Fimiani racconta: ““L'elicottero stava sul bagnasciuga di Pizzo Calabro, al disotto di un costone roccioso con il mare in burrasca. Provvedo immediatamente a montare la cinghia nuova, giunta da Roma.segue

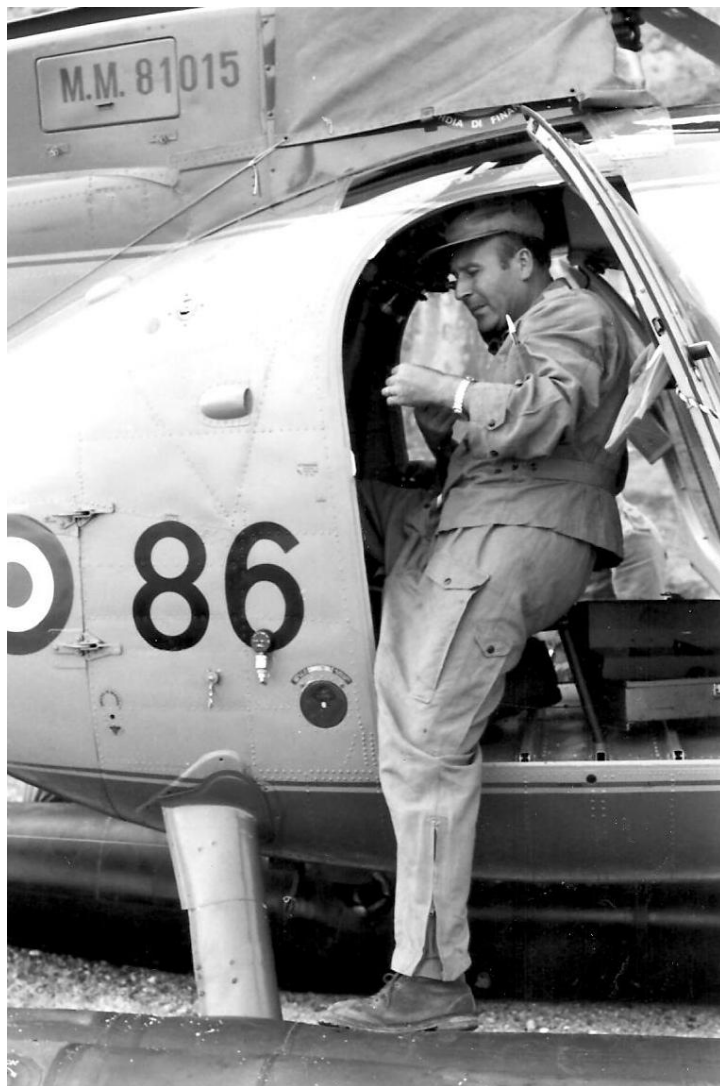
Segue dalla pagina precedente – Foto 2 di 3

Ma mi rendo subito conto che essa è leggermente più lunga di quella sbarcata e che non ho diversa soluzione se non aspettare un'altra cinghia da Roma oppure trovare – in quel posto insolito - uno spessore adatto per regolare la tensione della cinghia, come previsto dal manuale di manutenzione del velivolo in casi simili.

Un flash mi porta a dare uno sguardo sotto il lato destro del galleggiante, già lambito dal mare, e scorgo nelle vicinanze una lattina di Coca Cola vuota galleggiante.

Raccolgo la lattina, la taglio e ne ricavo delle strisce. Il tutto sotto l'occhio attento ed incuriosito del Magg. A.M. Barbieri, che mi stava ad osservare senza obiettare.

Quindi – utilizzando le lamine ricavate dalla lattina di Coca Cola - inizio a “spessorare” il supporto tendicinghia fino a portarlo ai valori previsti per la sua regolare tensione.

Terminato il lavoro ed eseguiti i necessari controlli alle 17:30 il Cap. pil. Monterosso Giovanni mette in moto il velivolo.

Tutto OK!

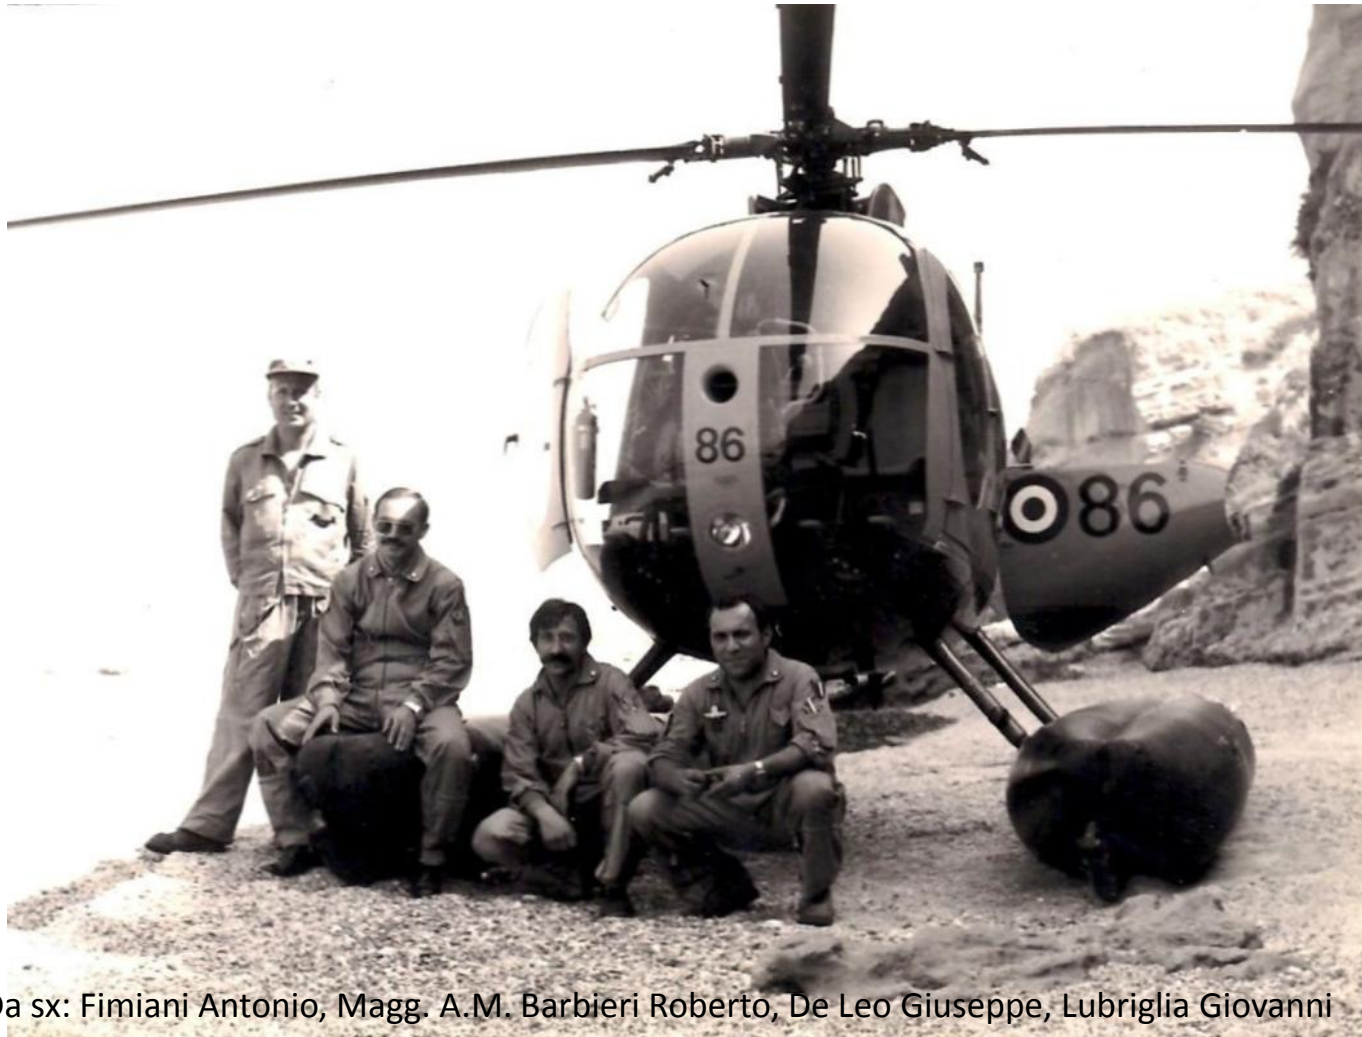
Seguito pagina precedente - Questa foto, scattata durante l'attesa della nuova cinghia per la trasmissione, chiarisce, più che ogni possibile descrizione, la precarietà del fortunoso posto di atterraggio in emergenza (fra riva del mare e alto costone, su terreno sabbioso) in relazione sia all'agibilità per l'intervento di riparazione dell'avaria occorsa, sia alle possibili conseguenze sul velivolo, a causa del peggioramento delle condizioni meteo-marine, ove non si fosse provveduto ad una rapida riparazione (L'intervento e le foto sono stati portati a conoscenza di tutte le Sezioni Aeree, per renderle partecipi della preziosa esperienza di manutenzione tecnica) – Foto 3 di 3.
