Note storiche
sulla
“Torre S. Vito” di Taranto

pagine tratte da un volume
a cura di *Carmela Crescenti*
con note di *Roberto Caprara*.

La Torre S. Vito, antica torre di guardia e difesa, si trova a 8 km da Taranto, sulla costa, località Capo S. Vito, in area militare attualmente affidata alla Guardia di Finanza.

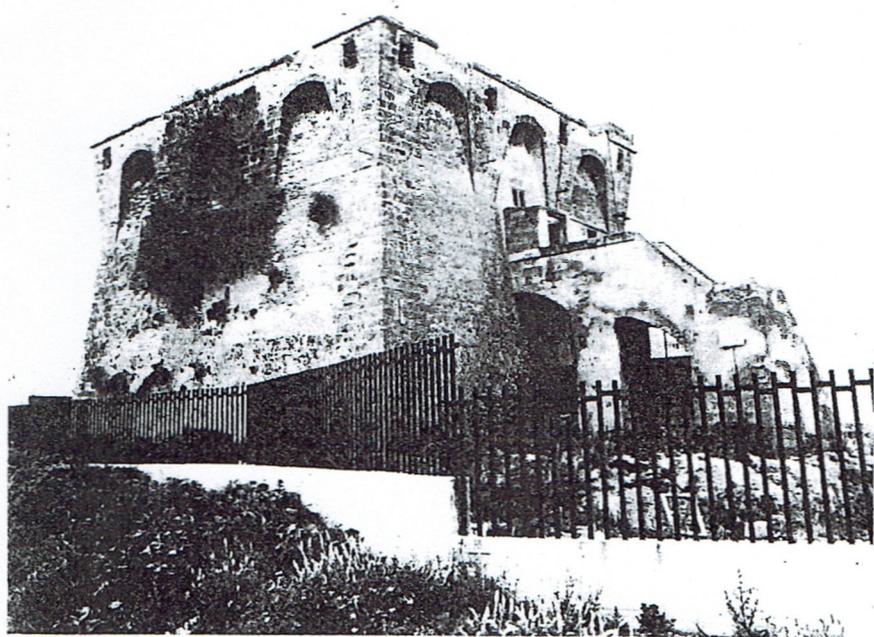
57. Torre San Vito. Esterno ripreso da est.

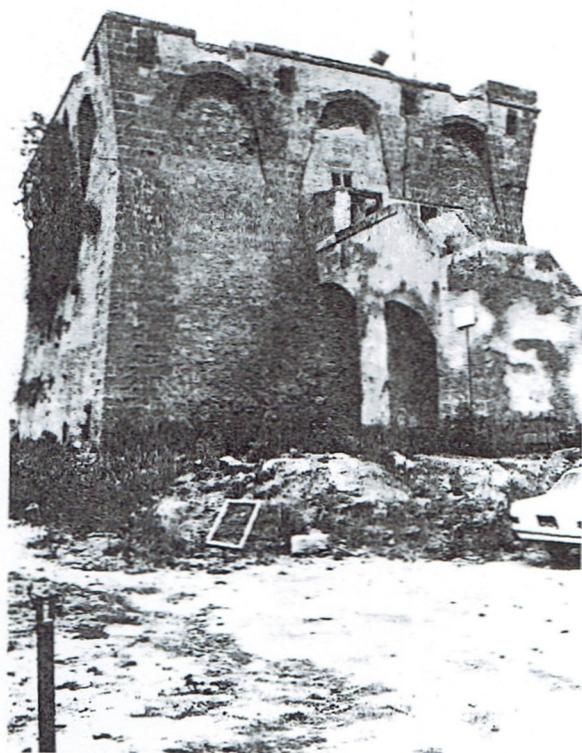
58. Torre San Vito. Lato a monte.

Alla torre si accede dal lato sud-ovest (fig. 58) tramite una scala costruita agli inizi del XIX secolo.

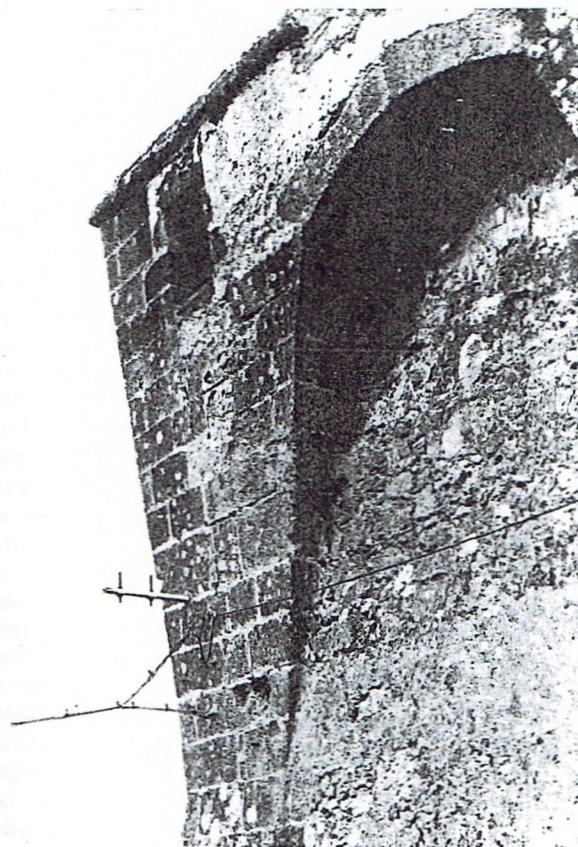
60. Torre San Vito. Lato a monte. Particolare dell'ingresso all'edificio.

La porta d'ingresso (m. 1,03 × 2,10) dell'unico ambiente, a quota m. 5,50, è preceduta da un pre-ingresso (m. 0,92 × 2,00) che disimpegna (fig. 60) il primo dal servizio igienico. La notevole strombatura della porta, a pianta trapezoidale, è voltata con settore tronco conico, simile per dimensione e forma a quella della finestra sulla parete opposta. La stanza è illuminata da due finestre: una a sud-est e l'altra a nord-est.

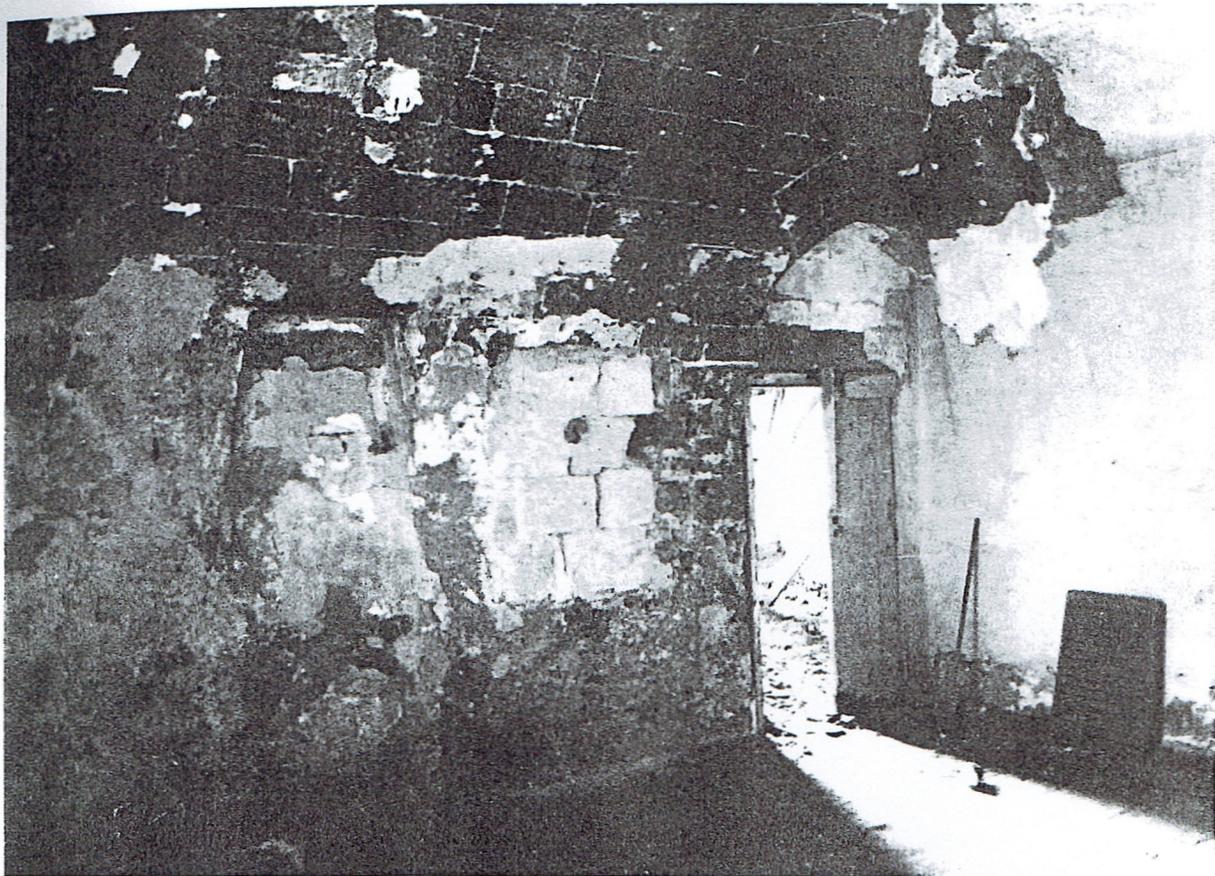
64. Torre San Vito. Interno. La parete, a sinistra dell'ingresso, presenta evidentissimi segni d'umidità. Si notano le aperture tamponate.

La copertura è una volta a padiglione che si imposta a m. 1,55 e ha il colmo a m. 5,50. La caduta dell'intonaco sul lato nord-ovest, dovuta all'umidità (fig. 64), mostra conci di tufo regolari, che hanno perso il loro colore per i funghi che li ricoprono. La parete nord-ovest è preta di acqua, tre tamponamenti occludono delle aperture, di cui quella di sinistra era l'imboccatura della cisterna. Le altre pareti intonacate risentono di umidità propagata per capillarità. Sulla parete nord-ovest, a destra, si apre un vano in spessore di muro che mette il locale in comunicazione col terrazzo; una scala a pioli in legno permette l'accesso a un piano di sbarco, tre gradini in muratura, con pedata in calcare duro, portano al terrazzo. Quest'ultimo è pavimentato con battuto di cemento. Sull'angolo sud-est si trova una piattaforma quadrata (fig. 65), con l'alzata arrotondata, in pietra dura, che probabilmente era la base di una lanterna. Accanto al vano scala c'è una costruzione recente di uso non definito. Il parapetto di altezza variabile (m. 1,15 ÷ m. 0,80) ha il piano del muretto con pendenza verso l'esterno, dove termina col toro. Nello spessore del parapetto sud-ovest sono state ricavate tre cannoniere, la cui base è rivestita in cotto (fig. 67). Il parapetto a nord-ovest è parzialmente diruto, la muratura è in pietrame misto. Piante di fico ed erbe infestanti contribuiscono con le intemperie ad accelerare il pro-

friabile e priva di consistenza. Va abbattuto il muro posticcio che divide la camera. La torre necessita di un servizio igienico che è possibile ricavare in spessore di muro e del ripristino dell'impianto fognante, idrico ed elettrico. Bisogna sostituire l'attuale scala a pioli con una più agibile. I cantonali e le pareti esterne, interessati dall'efflorescenza, vanno ripuliti. La torre

va liberata dalle piante che la ricoprono in alcuni punti, in particolare sulle pareti nord-ovest e nord-est. Vanno cementate e risarcite le parti erose per poi essere intonacate con malta di calce e tufina addizionale con opportuno idrofugo. Il locale igienico, ormai fatiscente, e il vano costruito di recente, entrambi addossati alla parete sud-ovest, dovrebbero essere

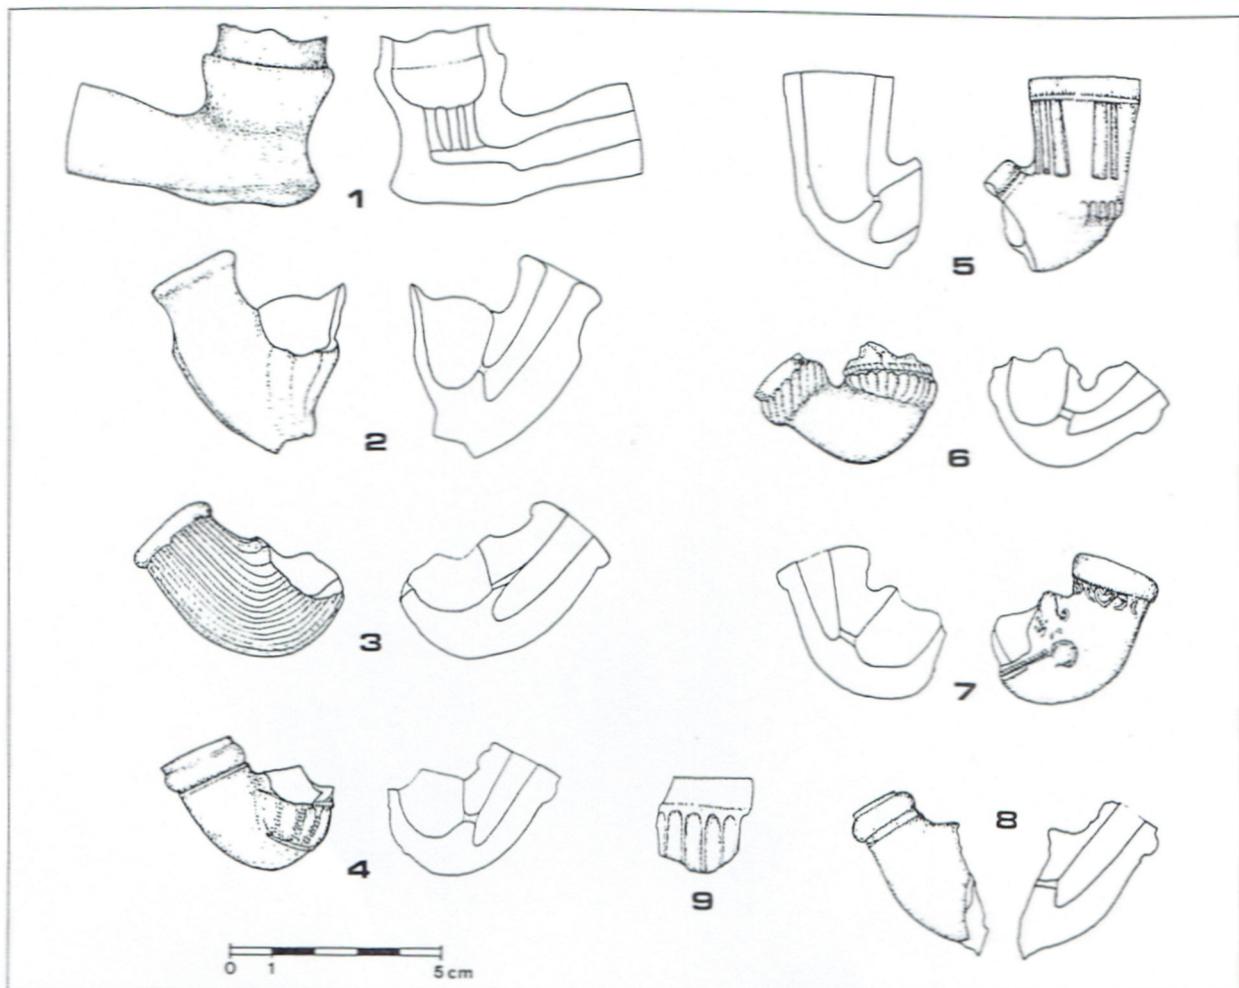
TAV. XIX. Torre San Vito. Pipe in terracotta trovate in prossimità della torre nell'aprile del 1981.

1 - Fornello probabilmente tubolare che diventa troncoconico dopo risega, scendendo verso il piede da cui si diparte un cannelo subcilindrico pressoché ortogonale rispetto al fornello. Argilla beige, dura, compatta, ben depurata.

2 - Mancante di gran parte del fornello conico con decorazioni a pigna. Residua integro il cannelo costolato con ghiera all'orlo, collegato al fornello ad angolo fortemente acuto. Argilla rossastra, durissima, liscia. Resti di «vernice» rosso scuro.

3 - Mancante del fornello collegato ad angolo poco meno che retto con corto cannelo terminante all'orlo con vistosa ghiera. Decorazione a fasci di solcature. Argilla rossastra, liscia, durissima, compatta. Lievi tracce di «vernice» rossa.

4 - Mancante di parte del fornello «a sacchetto» collegato ad angolo acuto con brevissimo cannelo cilindrico modanato. Decorazione a rilievo, probabilmente fitomorfa sul fornello ed a costolature, sotto doppia ghiera nella parte del «sacchetto». Argilla rossastra, durissima, liscia, compatta.

5 - Fornello integro tubolare raccordato a conchiglia con il brevissimo cannelo modanato con triplice ghiera, solo parzialmente conservato. Solcature verticali tra fasci di costolature orizzontali sul fornello. Argilla beige, durissima, liscia, compatta. Tracce di «vernice» rossa. Cfr. FRANCOVICH-GELICHI 1980, tav. IV, n. 7.

6 - Mancante della parte superiore del fornello, probabilmente cilindrico, fino alla risega perlinata della parte inferiore a «sacchetto», costolata e collegata con morbida curva al breve cannelo dotato di vistosa ghiera con costolature oblique richiamanti l'idea di torciglione. Argilla rossastra, durissima, liscia, compatta. Lievissime tracce di vernice rossa.

7 - Mancante di gran parte del fornello cilindrico con decorazioni fitomorfe a rilievo di ispirazione classica. Raccordo con ghiera perlinata collegata a due bottoni anch'essi perlinati che fungono da raccordo col breve cannelo dalla ghiera molto spessa sotto la quale sono piccole girali a rilievo. Ar-

8 - Completamente perduto il fornello. Parzialmente mutilo il breve cannello dotato di ghiera con vistosa costolatura toriforme sottolineata da sottile listello. Argilla rossastra, durissima, liscia, compatta. Tracce di «vernice» arancio.

9 - Frammento di fornello cilindrico con orlo a listello e scanalature verticali. Argilla camoscio, liscia, dura, compatta. Tracce di «vernice» rossa.

10 - Frammento di fondo di fornello a «sacchetto», simile al n. 4, ma da diversa matrice. Argilla beige-arancio, dura, compatta, liscia.

11 - Frammento di fondo di fornello a «sacchetto» simile al precedente ma da altra matrice. Argilla rossastra, dura, liscia, compatta. Tracce di «vernice» rossa.

Le pipe e i frammenti dal n. 2 al n. 11 sono tutti ottenuti da matrici bivalvi e presentano la superficie esterna variamente decorata a rilievo e sono riconducibili ai gruppi b, c, d di FRANCOVICH-GELICHI 1980. Il n. 8, ma probabilmente anche i nn. 4, 10 e 11 potrebbero essere confrontabili con un esemplare da Prato (FRANCOVICH et ALII 1978, n. 784, p. 169, al centro nella figura) proveniente dalla fase I del pozzo

La pipa n. 1, piuttosto massiccia, è eseguita al tornio ed è probabilmente di produzione locale, almeno a giudicare dall'argilla, e quasi certamente di datazione più alta.
